Restoration 504 Coupé

5^{ÈME} PARTIE : LE REMONTAGE DE L'AILE AVANT GAUCHE

LE BAS DE CAISSE TERMINÉ, LES TÔLES DE PARE-BOUE ET DE BOL DE PHARE FINALISÉES, IL EST TEMPS DÉSORMAIS DE S'ATTAQUER AU REMPLACEMENT DE L'AILE AVANT GAUCHE. UNE JOIE POUR NOUS PUISQUE NOUS AVIONS DES PIÈCES DE TÔLERIE NEUVES À MONTER ! PROVENANT DIRECTEMENT DE L'AVENTURE PEUGEOT, NOUS ÉTIIONS SÛR DE LA QUALITÉ. ET POURTANT...

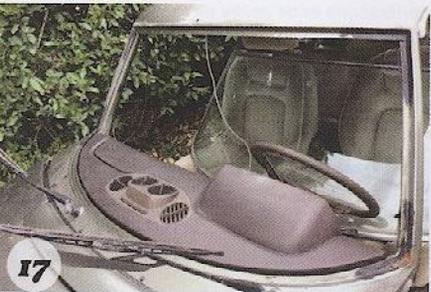
17 La dépose du pare-brise se fait très simplement en le poussant délicatement par l'intérieur et en repoussant le joint de l'autre côté de la tôle. Cette dépose nous permet de voir que, encore une fois, la corrosion s'est immiscée dans les moindres recoins de la caisse, et ce, même avec des évacuations d'eau prévue dans les coins sous le joint de pare-brise.

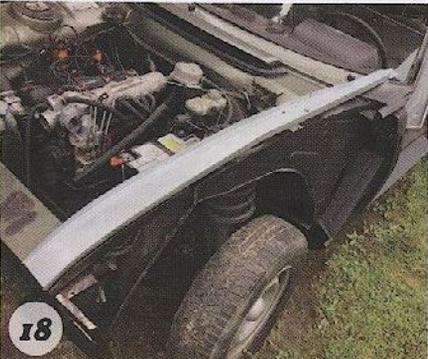
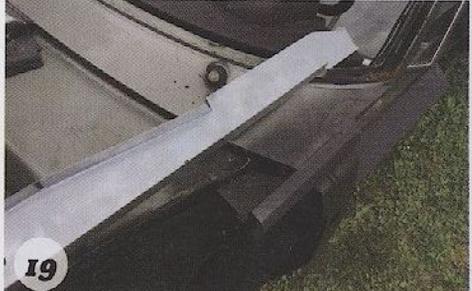
18

18/19 Lorsque l'on présente la première partie de l'aile, la partie intérieure, nous pouvons voir qu'elle se glisse sous la tôle de baie de pare-brise. Nous avons donc ici deux choix : soit découper la nouvelle pièce et souder en bord à bord comme le préconise Peugeot, soit découper la baie de pare-brise et remplacer l'ensemble de la pièce.

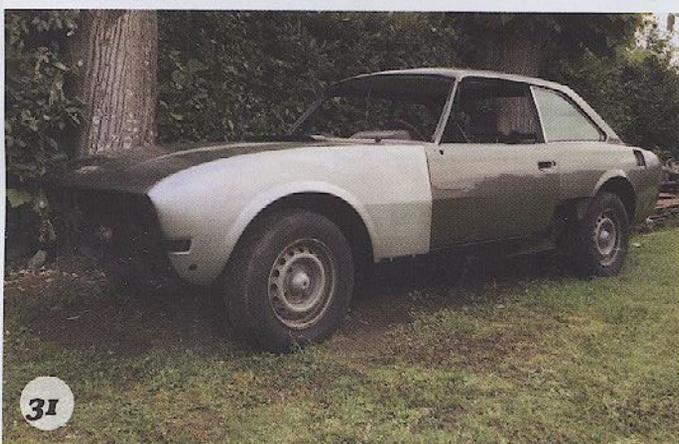
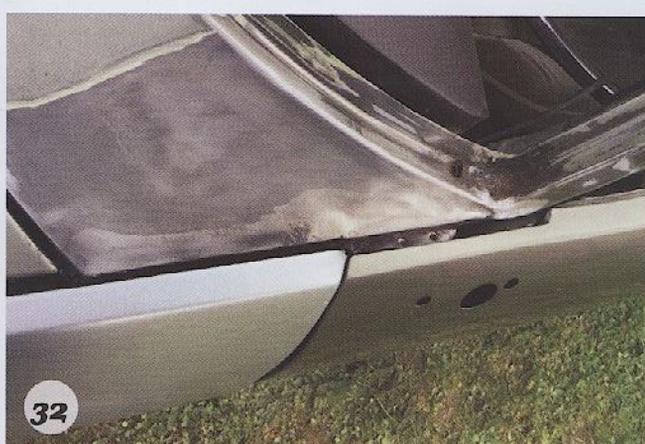
31/32 Malheureusement l'enthousiasme de l'instant s'effondre ! La déformation de la tôle de baie de pare-brise est plus prononcée que l'on ne s'y attendait. Nous constatons qu'il y a un bel enfoncement qui va nous obliger à découper la partie gauche de cette baie, afin de correctement la redresser et surtout la décaper pour la rendre soudable. Mais les déconvenues ne s'arrêtent pas là...

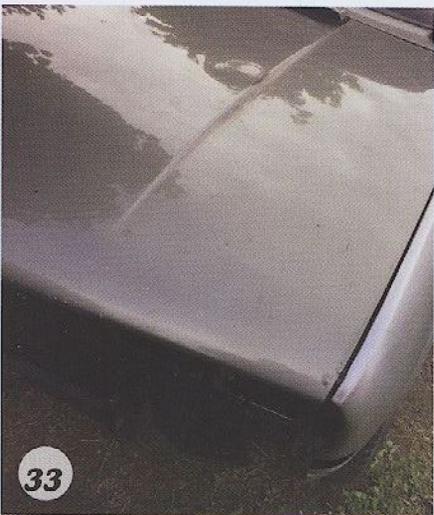
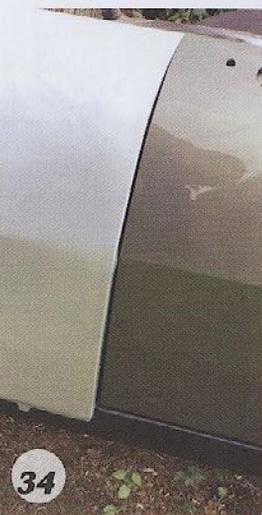
33/34 L'aile neuve que nous présentons, n'est pas bien alignée. Elle se positionne trop en arrière sur la partie haute. Et le jour n'est pas régulier avec le capot.

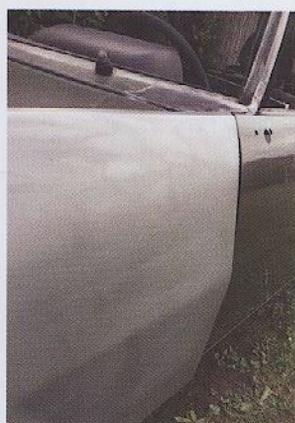
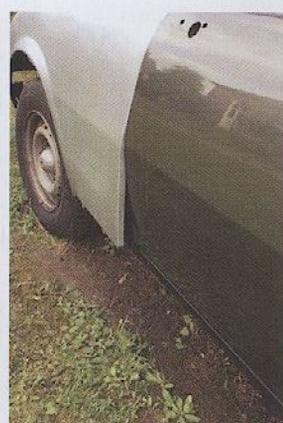
35/36 Mais surtout, le gros problème, c'est le galbe de l'aile. La partie haute, au-dessus de la carre, est trop plate et elle s'ouvre de quasiment 10 cm sur sa partie basse. Et enfin la carre est trop basse par rapport à la porte !

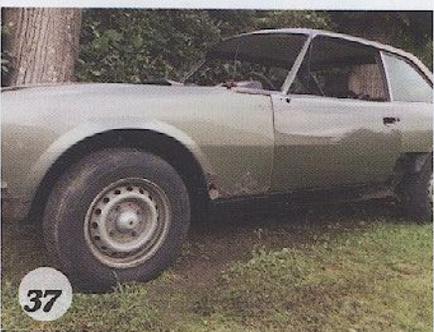
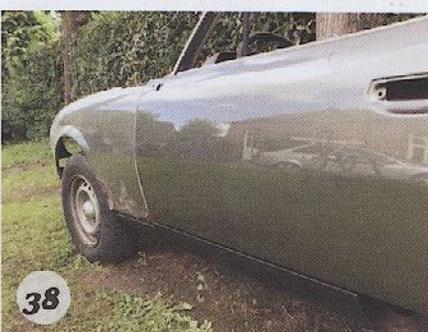
37/38 Nous représentons l'ancienne aile pour pouvoir comparer et vérifier que le problème vient bien de notre nouvelle aile. Le résultat est sans appel... L'ancienne aile se positionne parfaitement et le galbe suit bien celui du pied de porte. De plus la carre se positionne elle aussi parfaitement dans l'alignement de celle de la porte.

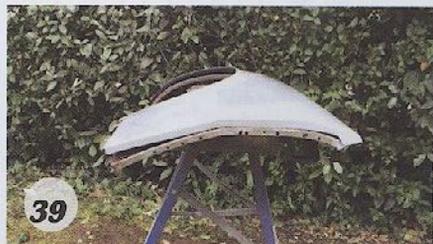
39 Un positionnement en superposition nous permet de voir la différence de galbe. Il va falloir adapter et ajuster. C'est plus ou moins fréquent sur les pièces en refabrication et ça ne signifie pas que la pièce soit de mauvaise qualité. Mais nous voilà un peu déçus face à quelques travaux imprévus, alors que nous avons investi beaucoup d'argent sur ces ailes en pensant gagner du temps. Courage donc... Nous avons déjà bien avancé, et une restauration n'est-elle pas une aventure au long cours ?
