# Klassiek & Techniek

## PEUGEOT 504

Restauratie 'ouwe' Peugeot  
504 lag voor Pieter van  
Asten niet voor de hand

# Goede investering

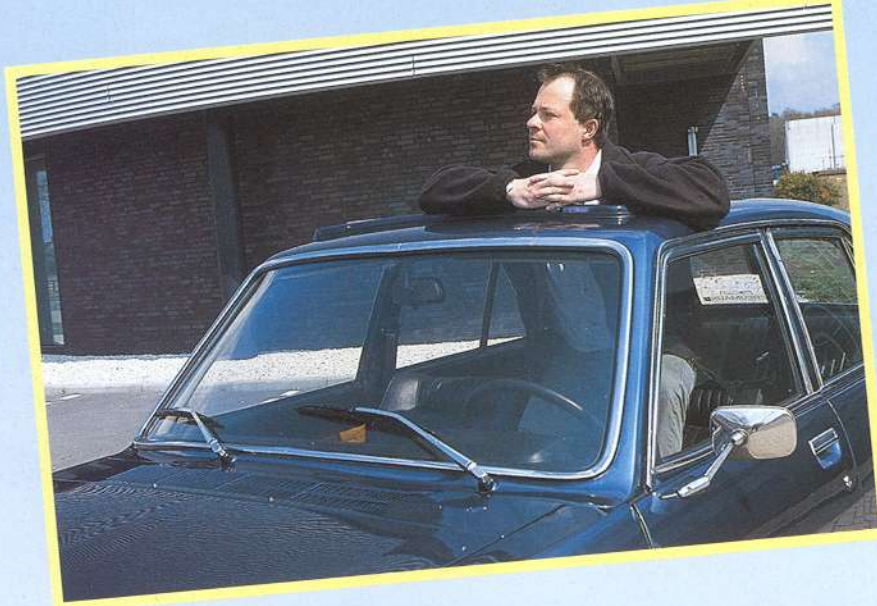
Lange tijd werden veel Peugeots af fabriek geleverd met een (ietwat primitief) schuifdak. Liefhebbers als Pieter weten het best te waarderen.

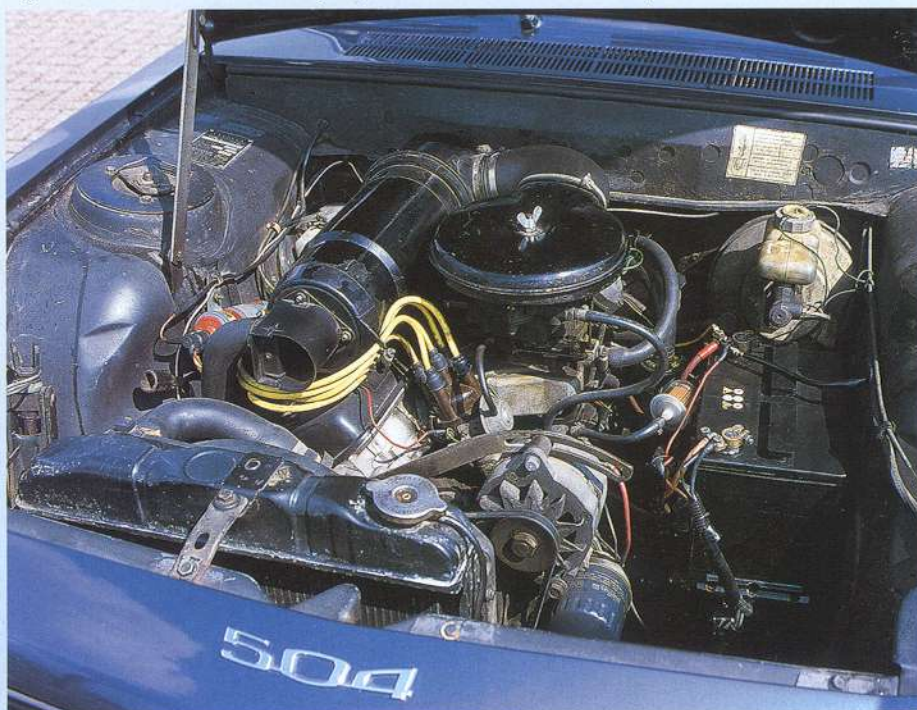
De binnenschermen zijn bij de 504 (net als bij de meeste andere klassieke Peugeots) altijd matzwart. Er is niet gestreefd naar concoursstaat, de auto moet gewoon uitnodigen tot gebruik.

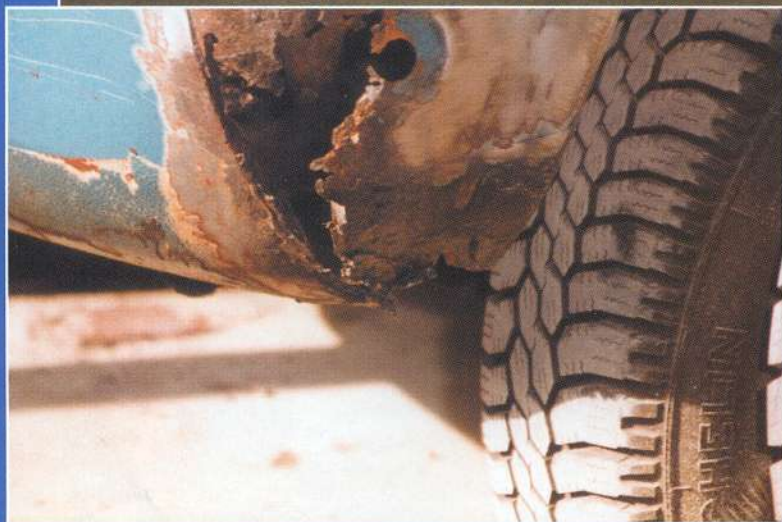
Leg gerust even uw oor op deze foto. Ja, dat ziet er belachelijk uit maar met een beetje concentratie kunt u horen hoe de ijzermijt het resterende metaal aan het linker voorscherm verder verpulvert.

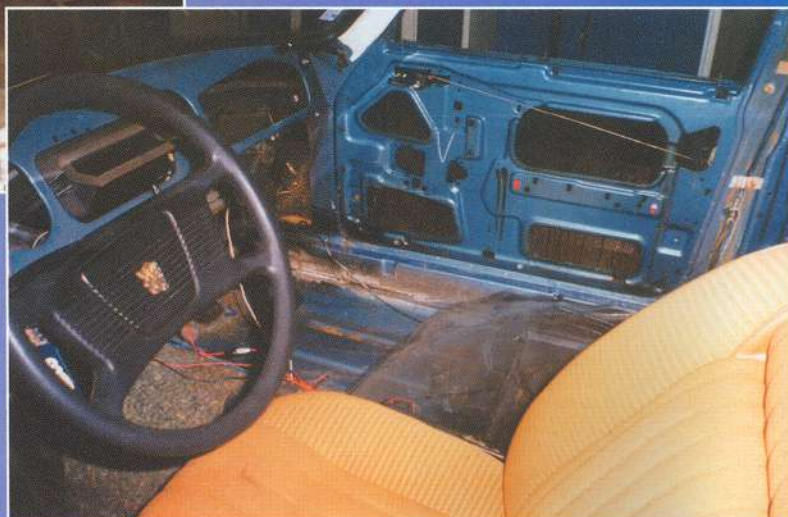
Alle laswerk aan de carrosserie besteedde Pieter uit. Zelfs de voorruitstijlen waren aan de onderzijde doorgeroest, maar werden vakkundig gerepareerd.

zaak hiervan is niet geheel duidelijk, maar waarschijnlijk is het een samenspel van torsie (door het schuifdak wat flexibeler dan zonder) en vochtinwerking. Ook de portieren hadden het nodige reparatiewerk nodig. In de frames en de huidplaten moesten hier en daar nieuwe stukjes metaal worden ingelast. Nieuwe plaatdelen waren echter niet nodig, alle doorgeroeste stukken konden met het lasapparaat gerepareerd worden. Nadat de koets strak was gemaakt, werd die in een nieuwe laklaag gespoten. Pieter koos daarvoor een wat donkerdere tint dan het oorspronkelijke metallic blauw.

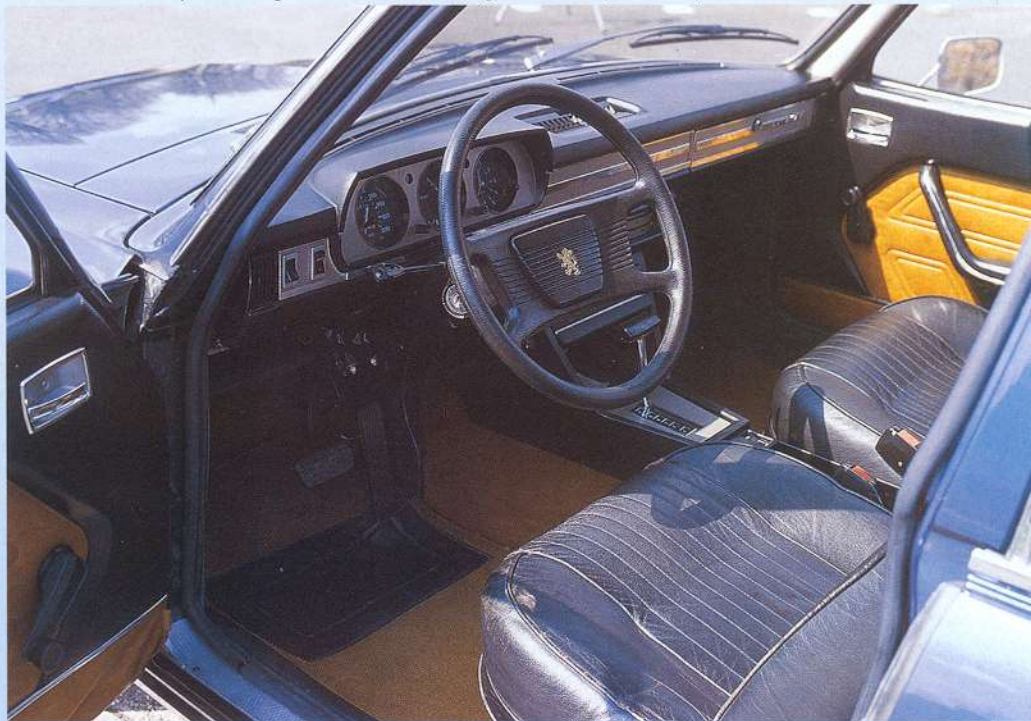
Het originele met stof beklede meubilair is vervangen door zetels met zwart leer. Dat past nog steeds prima bij de originele deurpanelen. Het stuurwiel is in Egypte op de kop getikt.

board geïntegreerd. De rubberrand van het stuurwiel had op de metalen kern losgelaten, maar werd in eerste instantie teruggezet. Later, op vakantie in Egypte, tikte Pieter in een soort Peugeot-winkelstraat te Caïro een nieuw stuur op de kop, evenals nieuwe wieldeksels. Beide onderdelen waren 'made in Argentina', een land waar de Peugeot 504 nog tot eind vorige eeuw is doorgebouwd. Momenteel is de Peugeot 504 nog steeds in productie voor de Nigeriaanse markt. Kijkt u maar eens [www.peugeotnigeria.com](http://www.peugeotnigeria.com) - hoe sluit je in godsnaam een zin af die eindigt met een internetadres zonder punt? Maar laten we bij het interieur van Pieter's Peugeot blijven. Natuurlijk werd er aan het zwartleren meubilair niks veranderd. De oorspronkelijke deurpanelen en het oude tapijt bleven in gebruik. Die zijn dus nog in het oude okergeel, gecombineerd met zwarte delen. Die combinatie misstaat zeker niet bij de slijke zwarte koeienhuid op stoelen en achterbank. Verder werd de oude hemelbekleding opnieuw gespannen. Het schuifdak mankeerde weinig, er hoefde slechts enkele nylon geleidertjes vervangen te worden.

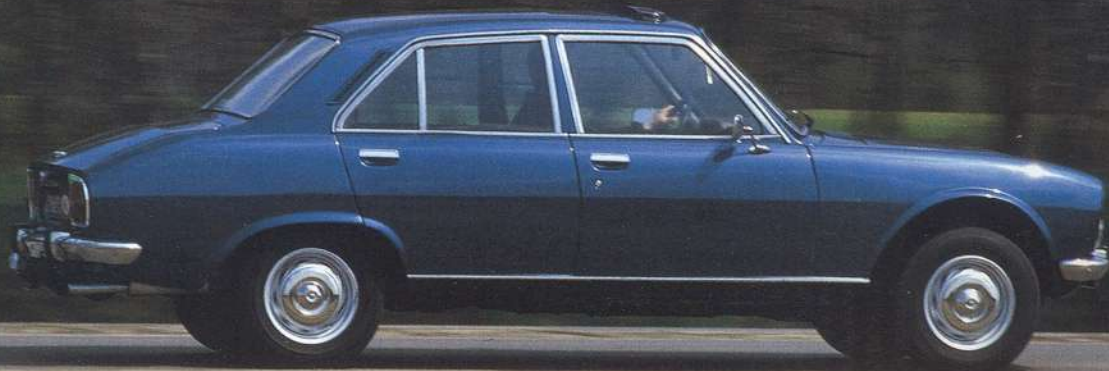
De 93 pk motor maakt (bij de Automatique), een top van 156 km/u mogelijk. Ruim voldoende voor het hedendaagse verkeer. Comfort wordt ook nog altijd met een hoofdletter geschreven.
