# Klassiek & Techniek

Peugeot 504 Coupé V6 TI (1978, 97.000 km)

**Eigenaar:** Remco Meijer  
**Beroep:** Vertegenwoordiger  
**Vorig verslag:** K&T 132

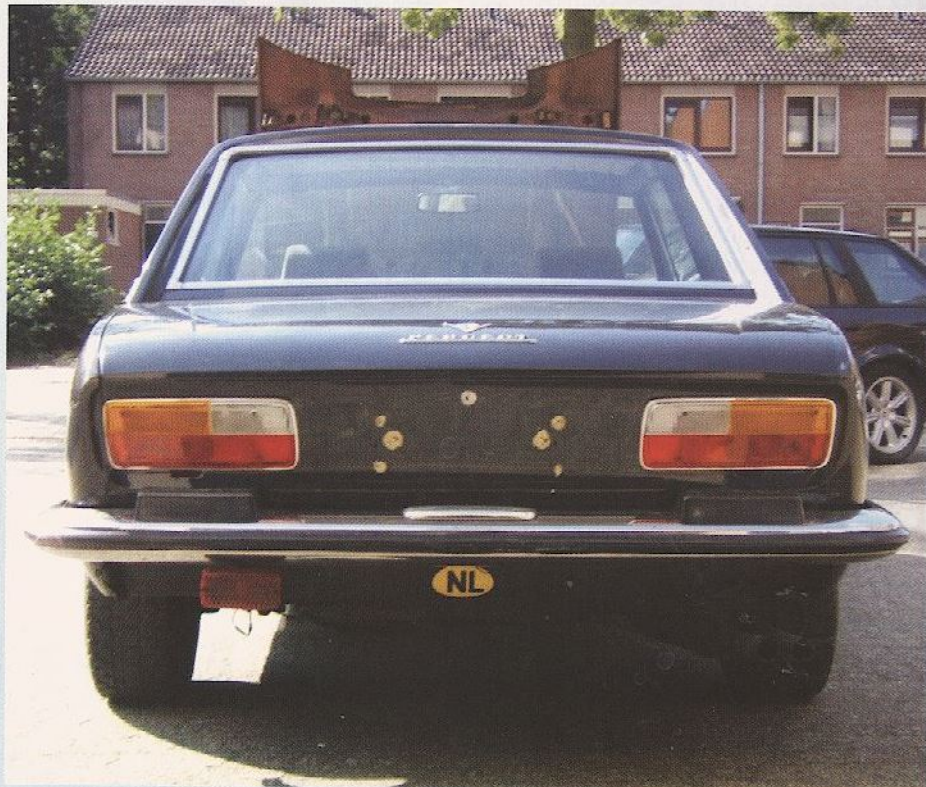
## Coupé's bouwen met een nietmachine

heeft zich ook daar naar buiten gevretten. Met als gevolg dat de eerste tien centimeter kokerbalk door roest zijn aangetast. Wat nog erger was, is dat men het onderste stukje van dit verticale scherm wel heeft aangepakt, door middel van een stukje plaat in gezond staal te schroeven. De schroefgaatjes waren uitgegroeid tot echte gaten van vijf centimeter, zodat vooral de bijrijder kon rekenen op natte voeten.

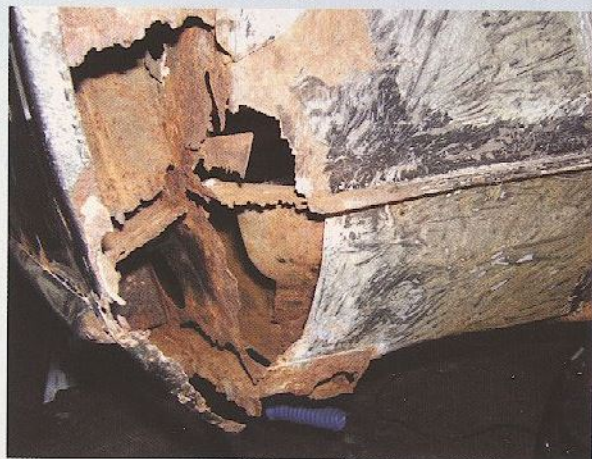
*Roest wegslijpen.*

heb ik ervoor gekozen om dit aan de rechterkant ook weer met een dop op te vullen. Dit onder het mom van originaliteit, die ik nog kon bemachtigen via het PCN magazijn (Peugeot Club Nederland, red.). Dezelfde doppen zitten ook in de bodem van de cabine, maar daarover later meer. Aan de ene kant is het eigenlijk een geluk geweest dat de kokerbalk doorgerot was, want ik denk dat hierdoor de binnendorpel en de A-stijl gespaard zijn gebleven. Simpelweg omdat er toch weer sprake was van een ruime afwateringsmogelijkheid. De binnendorpel is minimaal aangetast, alleen het onderste gedeelte, vooraan. Hier heb ik al een stukje plaat voor klaar, met het vastzetten wacht ik nog even, ik wil eerst de binnenkant van de dorpel behandelen met RX 5 en RX 7, nu kan ik er nog bij.
