**Peugeot 504 Cabriolet
en Coupé**

Peugeot 504 Cabriolet en Coupé (4-cilinder)

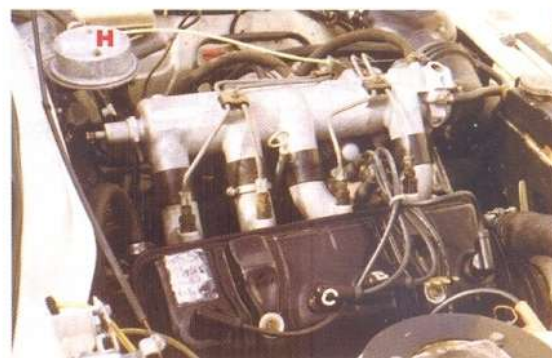
Injectiemotor van de Peugeot 504 Coupé met spruitstuk en injectoren. Linksboven de hoogtedrager (H) voor het injectiesysteem

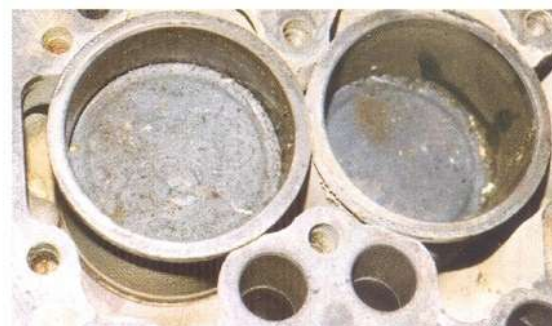
Versleten losse cilinderbussen zijn eenvoudig door nieuwe te vervangen

sprake zijn van olie lekkage, zoek dan met name rond het kleppendecksel, distributiedeksel en carterpan. Van olie verbruik is tot 200.000 km door gaans geen sprake, maar mocht dat toch het geval zijn, dan zijn de cilinderbussen compleet met bijbehorende zuigers relatief eenvoudig en betaalbaar te vervangen. Als afdichting voor de koelvloeistof is er op elke cilinderbusvoet een metaalen, papieren of rubber pakkingring gemonteerd die wel eens oorzaak kan zijn van koelvloeistofverlies, een lekkende koppakking en oververhitting. Immers elke individuele voetpakking bepaalt de cilinderbushoogte en deze moet bij elke cilinder even hoog zijn. Zodra niet elke cilinderbus evenveel boven het pasvlak van het blok uitsteekt (tot 0,07 mm voor de XM motor en tot 0,11 mm voor de XN) moet dit bij de montage met behulp van een dunnere of dikkere voetpakking worden gecorrigeerd. Een onregelmatige bushoogte, maar ook een 'kromgetrokken' cilinderkop veroorzaakt immers lekkage tussen de cilinderbus en het blok of de cilinderkop. Dat verklaart de noodzaak om bij elke motorrevisie, maar ook bij het vervangen van de koppakking, de cilinderbushoogte en de vlakheid van cilinderkop te meten. Overigens zijn er nog enkele andere beruchte oorzaken van oververhitting. Zo mag de radiator in- en uitwendig niet vervuild zijn en ook kan wel eens het veerbelaste koolstiftje van de elektromagnetische ventilator blijven hangen. In dit verband is het zinvol om de temperatuur van de radiator en slangen aan de boven- en onderzijde bij warme motor en geopende thermostaat 'handmatig' te controleren. Immers bij een goede doorstroming van koelvloeistof is er slechts een verschil van enkele graden tussen de

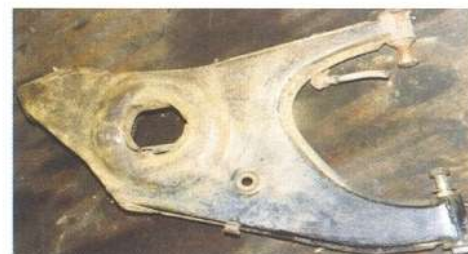
De draagarmen voor de achteras zijn roestgevoelig en schaars

ophangrubbers, fusee- en spoorstangkogels, is er extra aandacht nodig bij de wielophanging van elk wiel. Let hier op roestvorming rond de draagarmverankering en in de achterste draagarmen. Vervangen door componenten van een donor voor- of achteras uit de Sedan is er niet bij in verband met de afwijkende maatvoering. Helaas zijn nieuwe draagarmen niet meer leverbaar, dus ontroest ze goed en wees er zuinig op. Een ander zwak punt is de soms ernstige roestvorming in de veerpootkoepels en de schotels waar de schroefveer op steunt. En wie problemen heeft met het elimineren van hardnekkige onbalans van de voorwielen is aangewezen op de ouderwetse finish-balancer (spinner) waarmee elk wiel perfect aan de auto kan worden gebalanceerd. Zwak punt van het overigens ruim bemeten remsysteem is de handrem. Met name zijn het de zuigers van de achterste remcilinders die na verloop van tijd gaan klemmen en is ook het automatische handremstelmechanisme nogal eens defect. En wie nieuwe remblokken wil monteren en de achterste remzuigers met geweld terugdukt, verniet de fijne verandering en komt zwaar in de problemen. Het handremmechanisme in de achterrem is namelijk voorzien van een stelmechanisme dat op een speciale manier moet worden onderhouden. Vandaar het advies om regelmatig, maar zeker bij aankoop

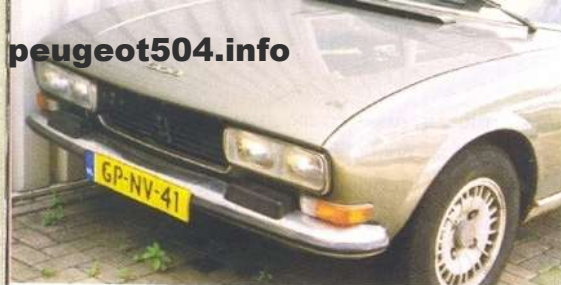
Front van de latere Coupé met geïntegreerde koplampen. Plaatwerk en sierdelen van alle uitvoeringen zijn behoorlijk schaars
