Restoration 504 Coupé

5^{ÈME} PARTIE : LE REMONTAGE DE L'AILE AVANT GAUCHE

LE BAS DE CAISSE TERMINÉ, LES TÔLES DE PARE-BOUE ET DE BOL DE PHARE FINALISÉES, IL EST TEMPS DÉSORMAIS DE S'ATTAQUER AU REMPLACEMENT DE L'AILE AVANT GAUCHE. UNE JOIE POUR NOUS PUISQUE NOUS AVIONS DES PIÈCES DE TÔLERIE NEUVES À MONTER ! PROVENANT DIRECTEMENT DE L'AVENTURE PEUGEOT, NOUS ÉTIIONS SÛR DE LA QUALITÉ. ET POURTANT...

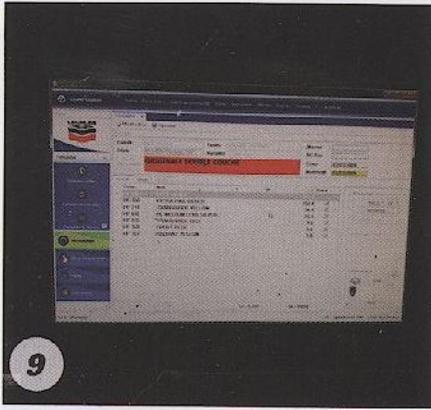
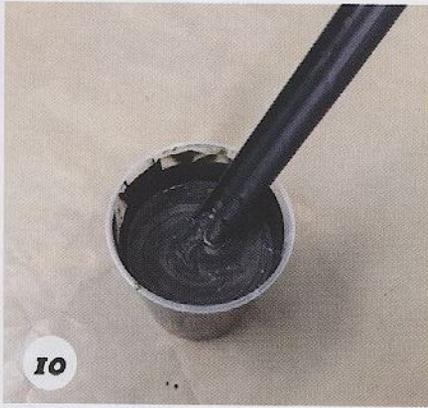
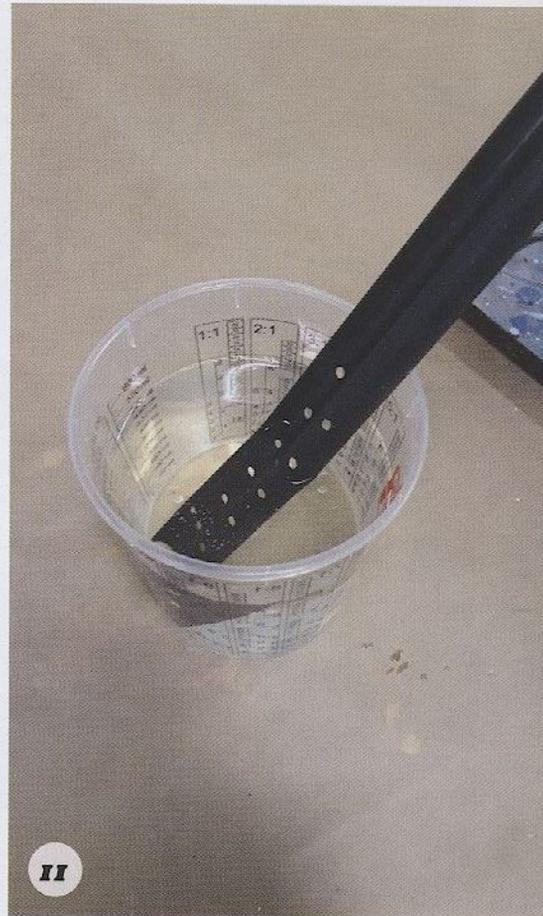
9/10/11 Pour les deux portes nous préparons 400 g de base et à peu près autant de vernis, car nous devons repeindre l'ensemble des deux caissons, intérieur et extérieur, également, ce qui fait de la quantité.

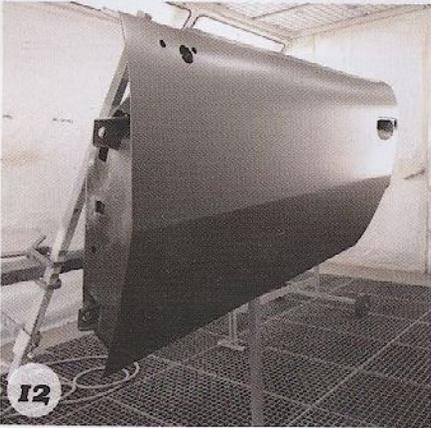
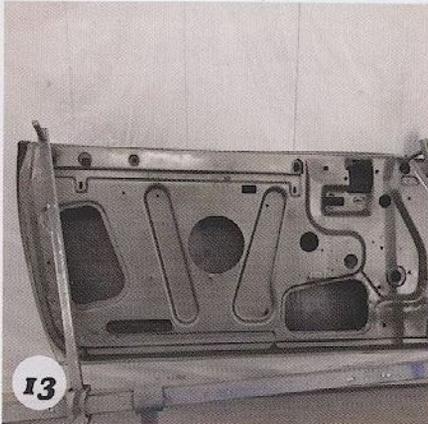
12

12/13 Une fois les deux couches de base appliquées, nous obtenons un bel aspect satiné qui ne demande qu'à recevoir les belles couches de vernis.

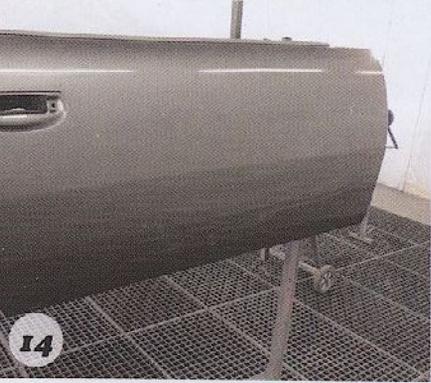
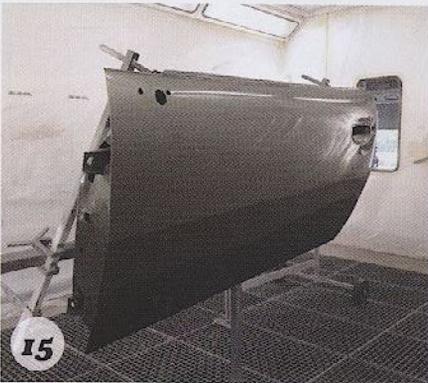
14

14/15 Le résultat est là. Ça brille tellement qu'on peut voir les reflets de la bâche de protection de la cabine... Cette couche de peinture sur la partie extérieure des portes est surtout là pour assurer une bonne protection contre la corrosion car pour obtenir un rendu de teinte bien égal sur l'ensemble de la voiture, nous referons une peinture complète sur tout l'extérieur. Tout cela se présente bien et on a hâte de les monter sur l'auto pour voir le résultat. Pour la gauche c'est imminent, pour la droite on devra patienter un peu.

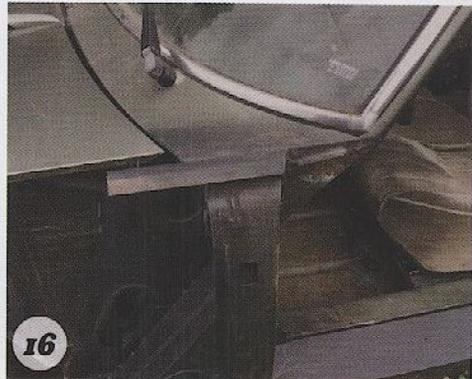
16 La première étape de toute cette mise en place est la dépose du pare-brise. Nous allons devoir intervenir sur la base de la baie de pare-brise car, comme tous les éléments sur cette 504, les ailes avant sont soudées. Pour le remplacement de l'aile la méthode préconisée par Peugeot consiste à couper l'aile sur le haut du pied de porte et à ressouder la nouvelle en bord à bord sur l'ancienne.

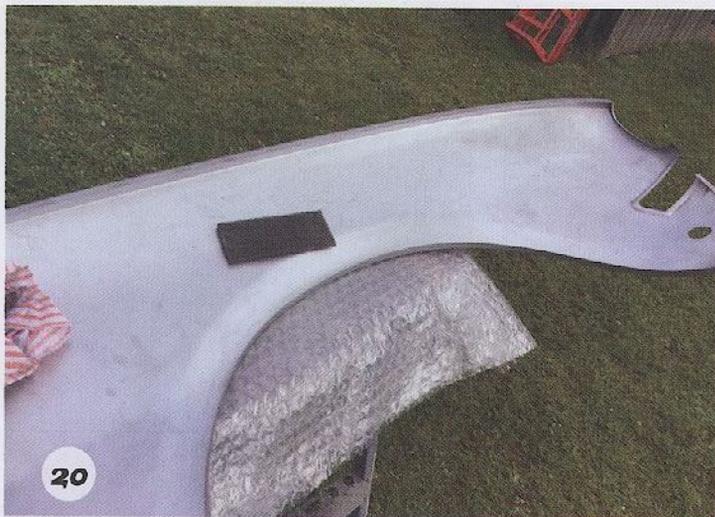
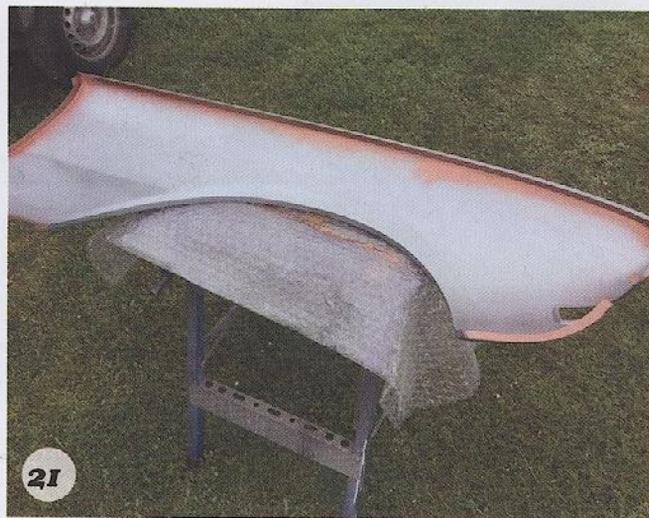
20/21 Dans un premier temps et avant de faire quoi que ce soit, nous devons protéger l'aile neuve qui n'a pas subi de traitement anticorrosion. Surtout sur sa partie intérieure qui se retrouvera inaccessible dès la mise en place. Après un déglacage avec un tampon abrasif, nous mettons un apprêt soudable sur toutes les parties susceptibles d'être soudées.

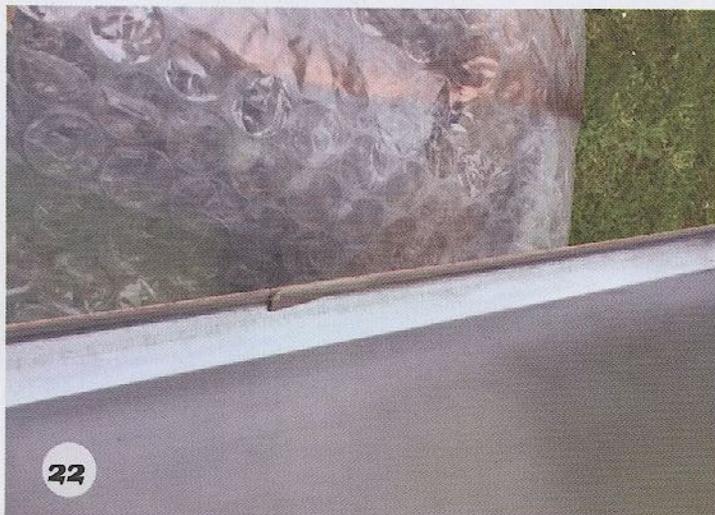
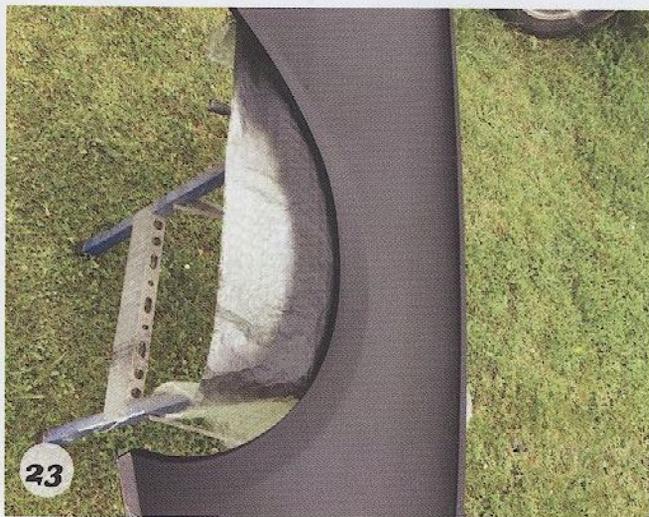
22/23 Puis nous protégeons cet apprêt soudable avec de la « bande-cache » et nous appliquons un apprêt phosphatant qui nous garantira une bonne résistance à la corrosion.

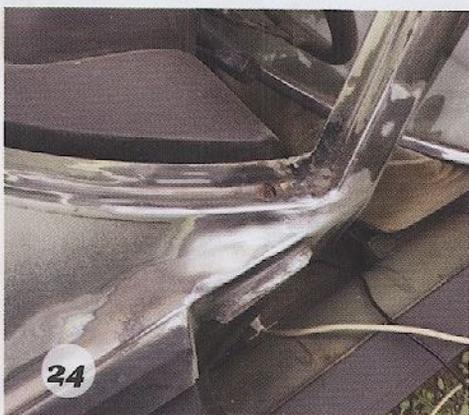
24 En attendant le séchage de l'apprêt, nous revenons sur la baie de pare-brise afin d'étudier l'assemblage. Nous pouvons voir d'après les différentes couches de peinture et l'aspect général que cette partie de la voiture a déjà été refaite. Le plus embêtant c'est que nous découvrons aussi des traces d'étamage sur toute la partie qui nous intéresse. L'étamage est généralement gage de qualité de travail, mais l'inconvénient c'est que l'on ne peut plus souder au mig sur des tôles déjà étamées sans les avoir préalablement décapées en profondeur.

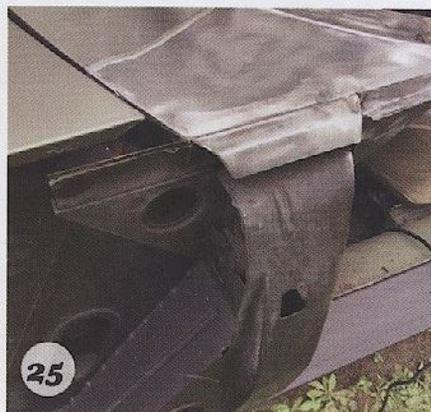
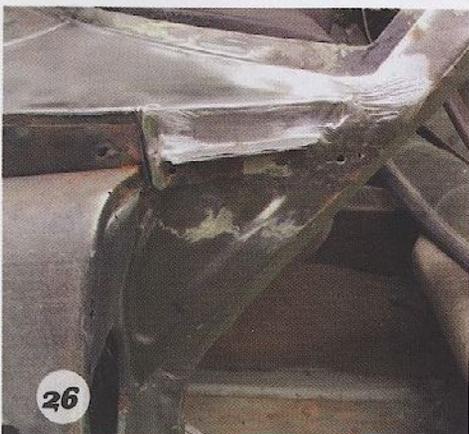
25/26 Compte-tenu de ce problème nous décidons de couper le « moignon » de l'ancienne aile que nous avons laissé afin d'y voir plus clair et de faciliter le décapage.

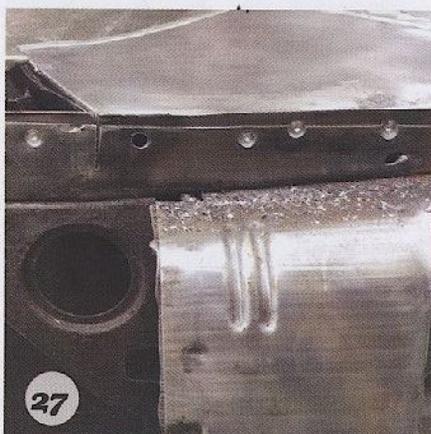
27/28 Nous dépointons alors le reste de l'aile et nous ouvrons légèrement le retour pour évaluer l'état de la partie interne de la baie de pare-brise. Au fur et à mesure du décapage nous nous rendons compte que le pied de pare-brise présente des traces d'un ancien choc noyé sous l'étain.

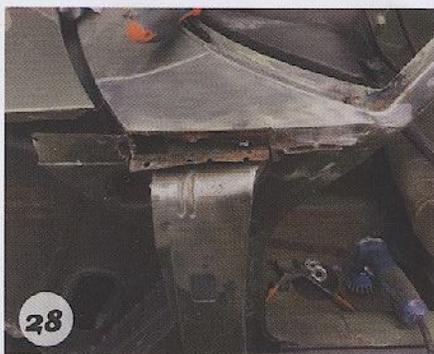
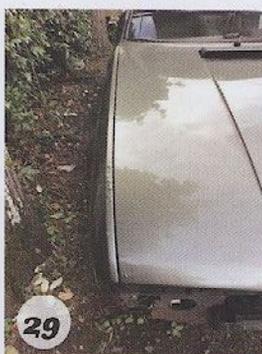
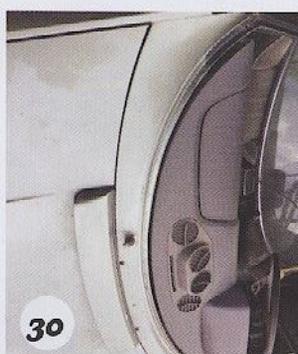
29/30 La partie de l'aile étant maintenant entièrement dégagée, nous pouvons dès lors présenter notre aile pour visualiser plus précisément les dégâts. Nous remontons donc le capot et la porte gauche et réglons minutieusement les jeux de ces deux éléments qui vont nous servir de référence au montage de l'aile. Enfin, la présentation tant attendue...
